La restauration de la Maison Carrée

La restauration 2006 – 2010

The 2006 – 2010 restoration work

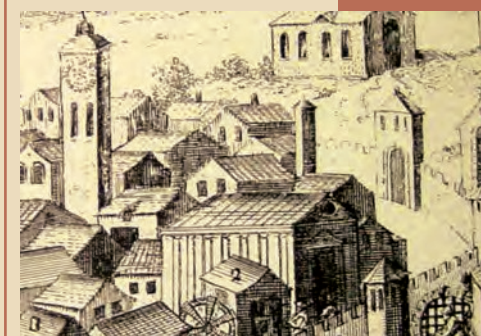
← Vue de la Maison Carrée en 1569. L'espace du pronaos est fermé par des murs. Détail de « La Surprise de la ville de Nîmes en Languedoc par ceux de la Religion le 15 de Novembre 1569 en la nuit ». Gravure de J.-J. Périssin, XVIIe siècle.

← View of the Maison Carrée in 1569. The pronaos area is enclosed by walls. Detail of 'La Surprise de la ville de Nîmes en Languedoc par ceux de la Religion le 15 de Novembre 1569 en la nuit'. Etching by J.-J. Périssin, sixteenth century.

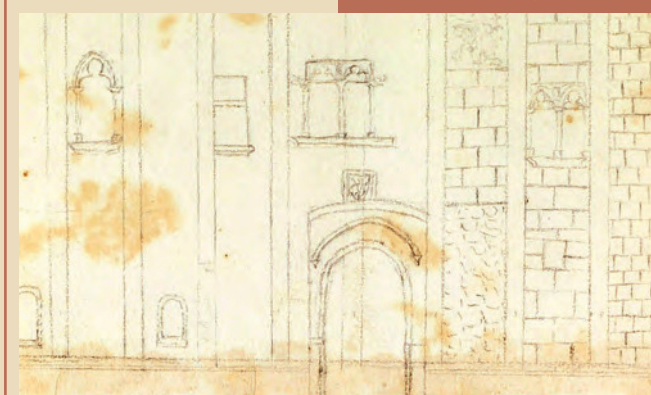
↑ La façade est au XVIIe siècle (Dessin de Anne de Rulmann)

↑ The eastern facade in the seventeenth century (drawing by Anne de Rulmann)

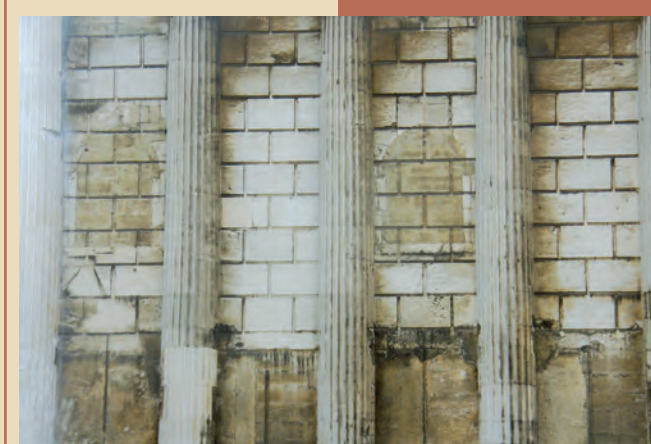
↑ La façade est avant restauration. On distingue les anciennes ouvertures.

↑ The eastern facade before restoration. The former openings can be seen.

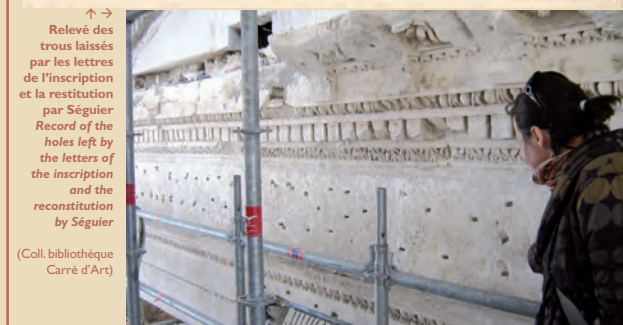
↑ → Relevé des trous laissés par les lettres de l'inscription et la restitution par Séguier
Record of the holes left by the letters of the inscription and the restitution by Séguier

La deuxième campagne est dirigée par le savant nîmois Jean-François Séguier, qui avait déchiffré l'inscription dédiant le temple aux petits-fils d'Auguste. Il restitue le toit du pronaos, restaure la corniche et une grande partie du fronton. Les parties manquantes de plusieurs chapiteaux sont remplacées par des moulages en plâtre.

The second series of works was supervised by Jean-François Séguier, the Nîmes scholar who had deciphered the inscription dedicating the temple to Augustus' grandsons. He rebuilt the cornice and a large part of the pediment. The missing parts of several capitals were replaced by moulded plasterwork.

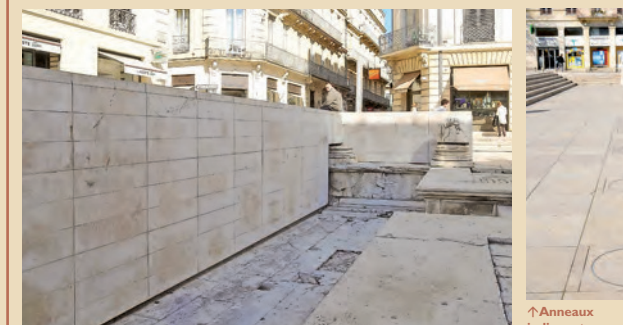
↑ Niveau du forum, en bas de l'escalier, et colonne du portique mis à jour par Grangent.
The level of the forum at the bottom of the staircase and the portico column found by Grangent

Victor Grangent, ingénieur en chef des ponts et chaussées, conduit la troisième grande restauration, qui restitue notamment le podium dans sa hauteur d'origine et l'escalier monumental. Grangent aménage également les abords et met à jour des vestiges enterrés du forum.

Victor Grangent, Chief Engineer of Public Works, managed the third large restoration operation in which the podium was restored to its original height and the monumental staircase built. Grangent also laid out the surrounding area and found the buried remains of the forum.

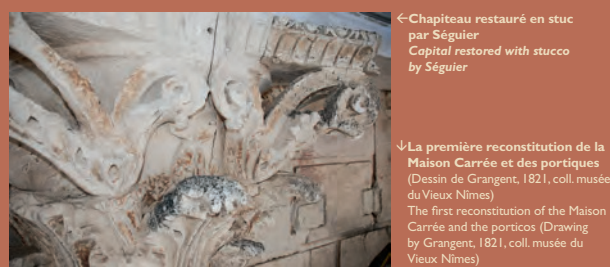
↓ La première reconstitution de la Maison Carrée et des porticoes (Dessin de Grangent, 1821, coll. musée du Vieux Nîmes)
The first reconstruction of the Maison Carrée and the porticoes (Drawing by Grangent, 1821, coll. musée du Vieux Nîmes)

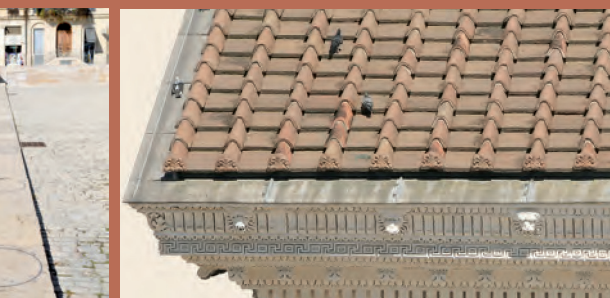
↑ Toit en tuiles romaines
Roof following the Roman model

1992 : Nouvelle couverture en tuiles plates et rondes (tegulae et imbrex) avec antéfixes en forme de palmettes établie sur le modèle antique.

1992. New roof following the Roman model using flat and rounded tiles (tegulae and imbrex) with palmetto-shaped antefixae.

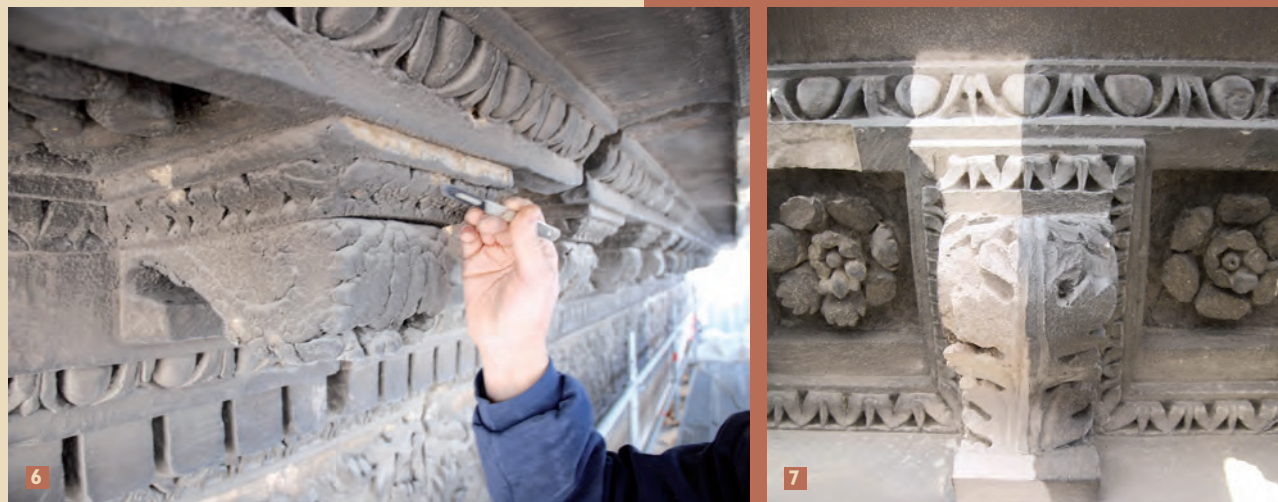
Pour éliminer les croûtes noires sans altérer l'épiderme de la pierre plusieurs techniques sont utilisées.

Sur les parties sculptées et fragilisées : chapiteaux, frise, corniche :

- **6** Diminution à la fraise pneumatique ou manuellement au scalpel.
- **7** Finition au laser et application de compresses d'eau déminéralisée pour enlever les particules grasses de suie imprégnées dans la pierre.

Several techniques are used to remove black crust without damaging the surface of the stone.

- **6** removal with a pneumatic burr or by hand with a scalpel;
- **7** laser finishing and application of compresses soaked in demineralised water to remove greasy soot particles adhering to the stone.

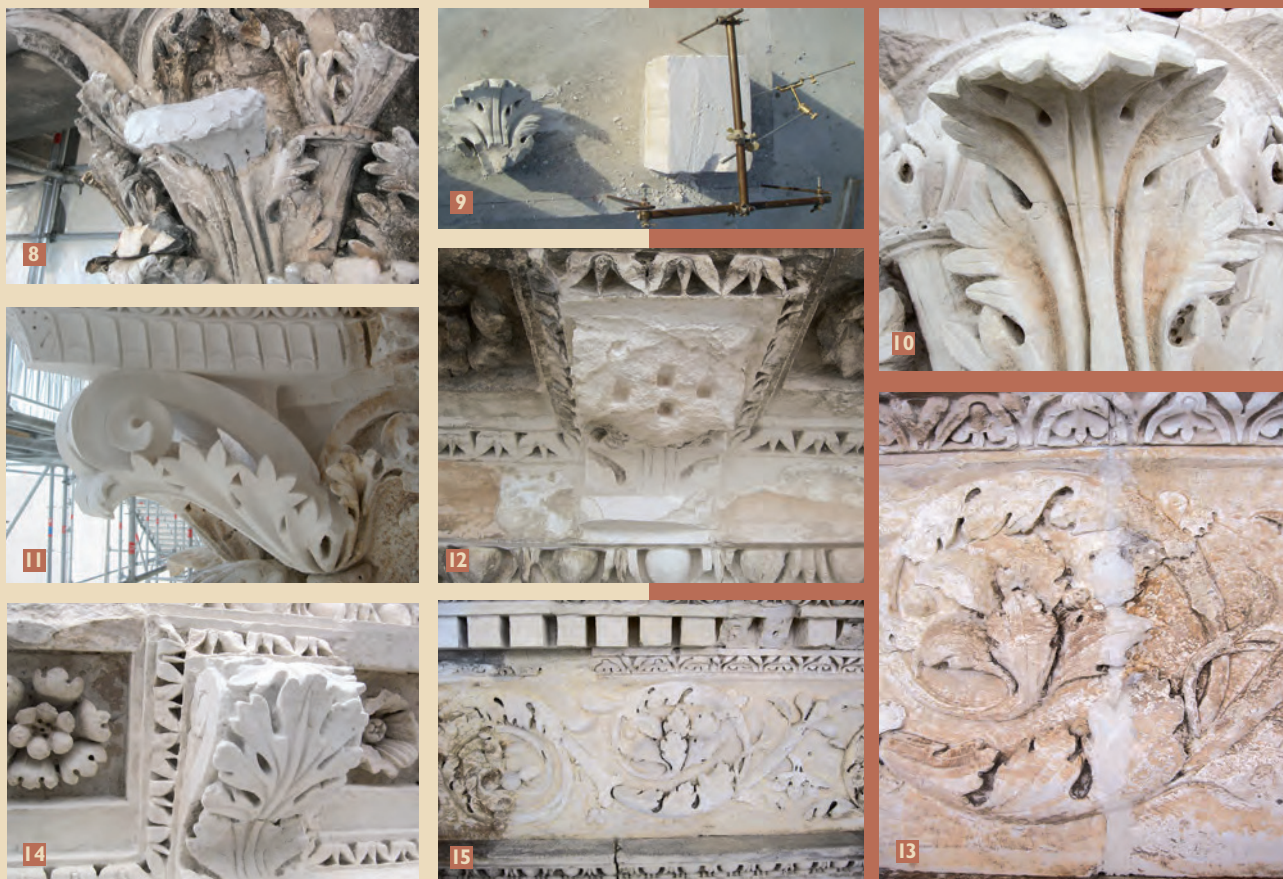
- **8** Modelage en plâtre sur place pour obtenir un parfait raccord à l'existant.
- **9** Sculpture par mise au point dans de la pierre de Lens identique à celle du monument.
- **10** Pose et finition en raccordement de la greffe en pierre.
- **11** Restitution d'une corne de chapiteau en pierre de Lens.

12 14 Refaçon d'un modillon avec un produit spécifique sur les trous d'un ragréage disparus.

13 15 Refaçon d'un joint en modelage en continuité des motifs floraux et proposition d'harmonisation.

- **8** on-site plaster modelling to bond perfectly with the existing material;
- **9** copying sculpture by pointing using Lens stone identical to that of the monument;
- **10** insertion and finishing by joining the new piece.
- **11** replacement of a part of a capital with Lens Stone.
- **12 14** Remaking a modillion with special material using holes left by the lost finishing.
- **13 15** Maintaining the continuity and harmony of the flower motif in a remodelled joint.

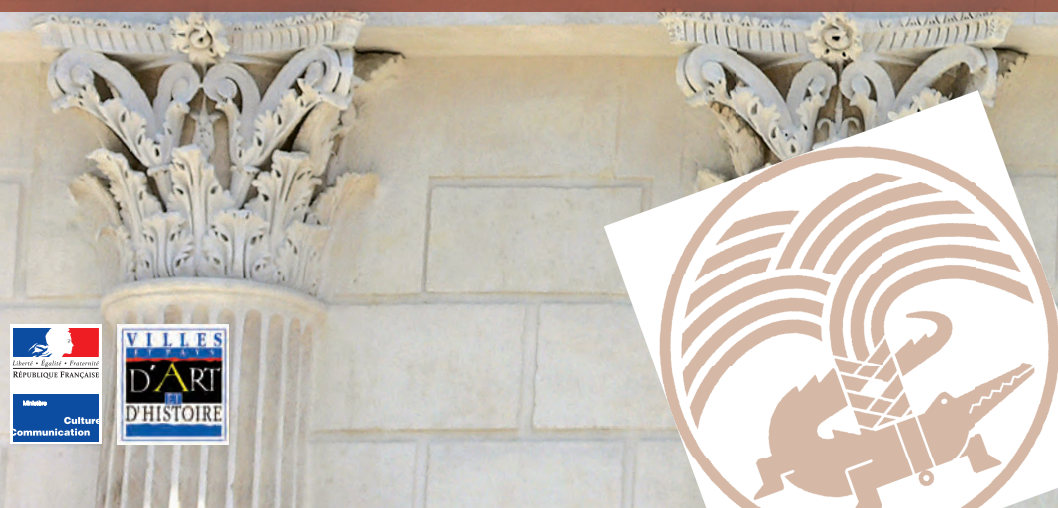
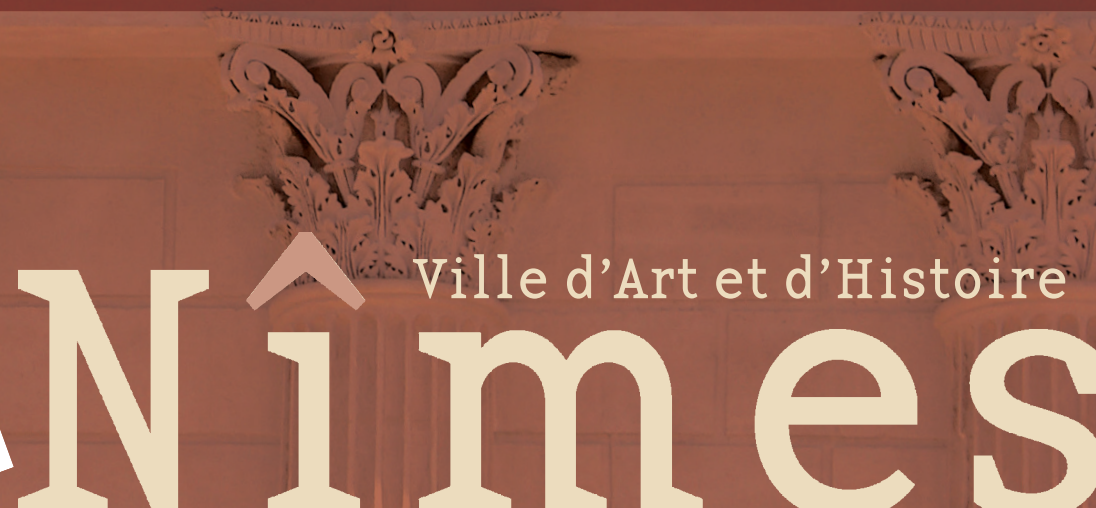
Remplacement d'un chapiteau en plâtre

Restored by Séguier at the end of the eighteenth century, this capital was made of plaster on a wooden frame. In poor condition, it could not be left in position. It was removed (1) and a new capital in Lens stone fitted (2): the stone was inserted and then rough hewn and carved in situ (3).

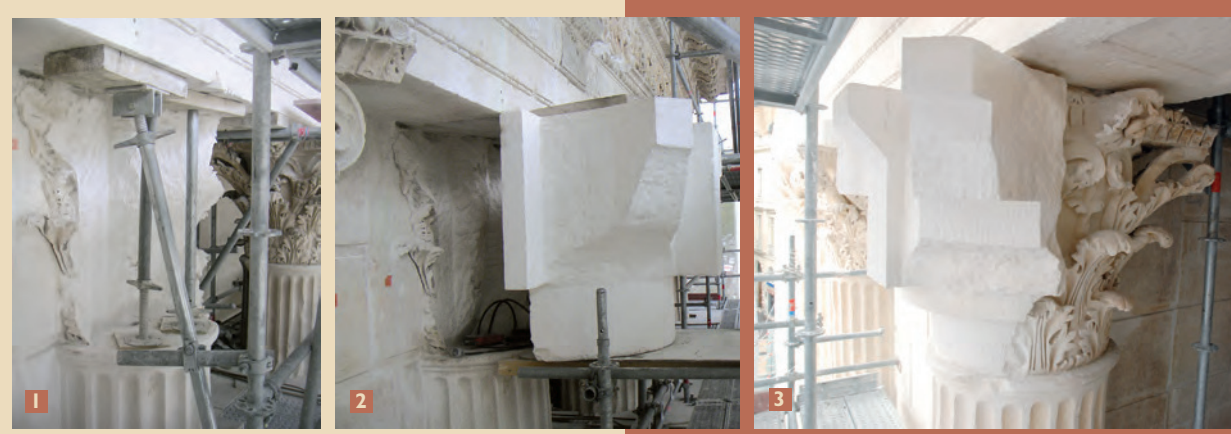
Ce chapiteau, restauré par Séguier à la fin du XVIII^e siècle, a été réalisé en plâtre sur une ossature en bois. Son mauvais état n'a pas permis de le conserver sur place. Après la dépose (1), une nouvelle greffe est réalisée en pierre de Lens (2) : la pierre est posée, épannelée et sculptée sur place (3).

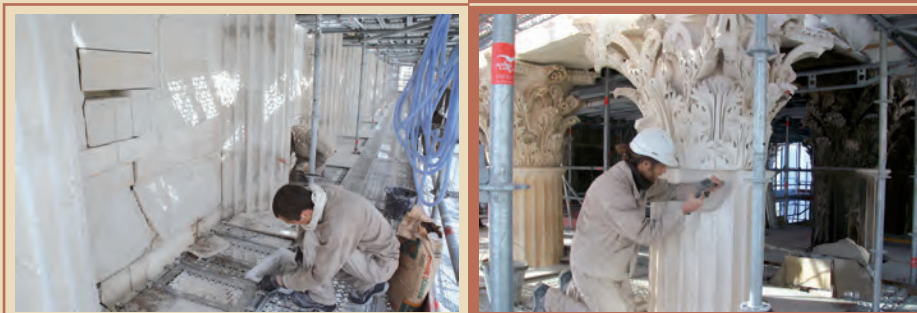
Bouchon et greffe

Le parement des murs et les colonnes montrent des nombreuses dégradations : décolllements et fissures, rebouchages en ciment ou à la chaux qui sont des marques laissées par les anciennes ouvertures et la démolition des maisons accolées au monument.

The faces of walls and columns displayed much deterioration: surface separation and cracks, filling with cement or lime that were traces of former openings and the demolition of the houses that adjoined the monument.

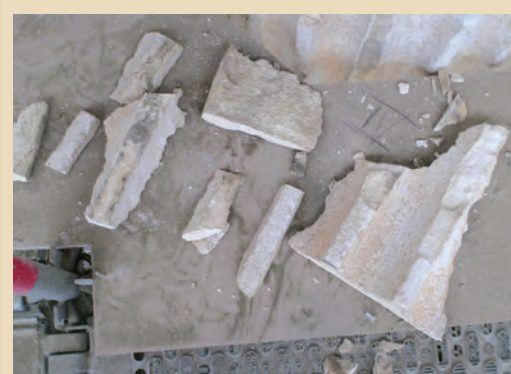
↑ Éléments de cannelure en attente de repose
Fluting ready for fitting

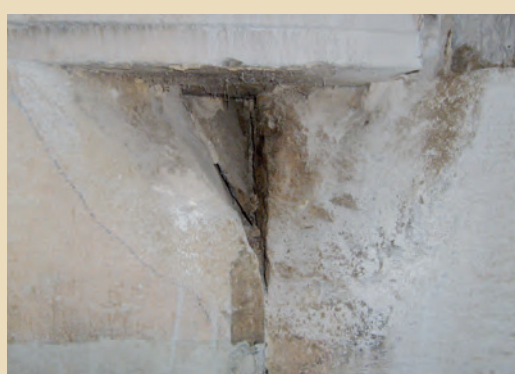
↑ État de la pierre avant intervention
State of the stone before the work

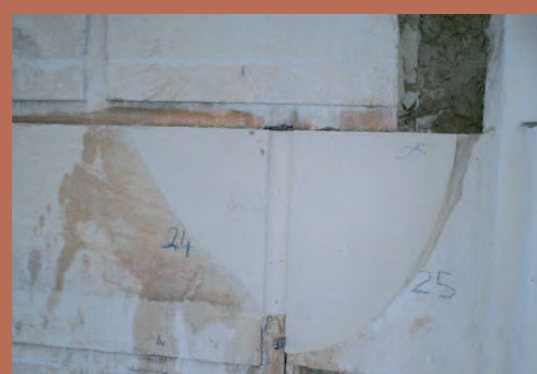
↑ Greffe en cours de pose
Placing the graft

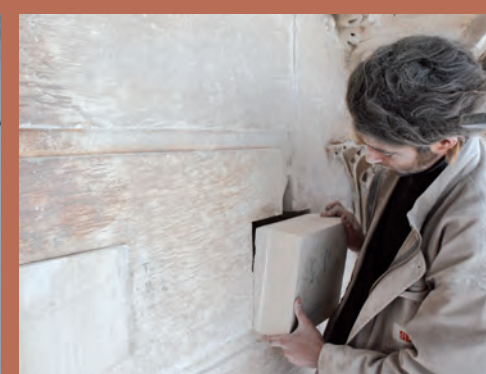
↑ Pose d'un bouchon
Fitting a small graft

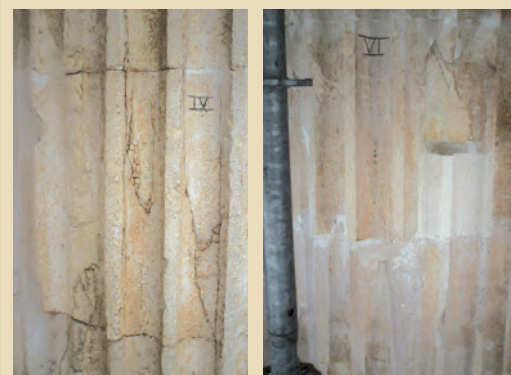
↑ État de la colonne avant intervention
State of the column before the work

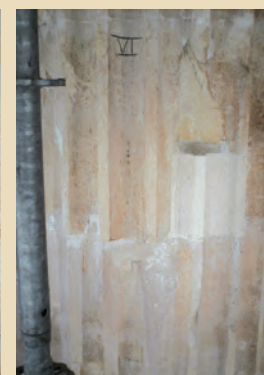
↑ Collage des éléments et réalisation d'une greffe
Binding the components and performing the graft

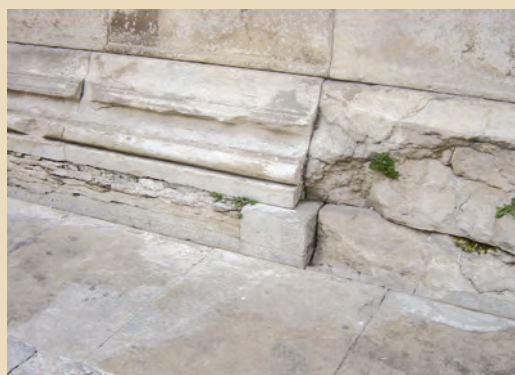
↑ Remplacement d'un élément de socle de stylobate
Replacement of a stylobate base element

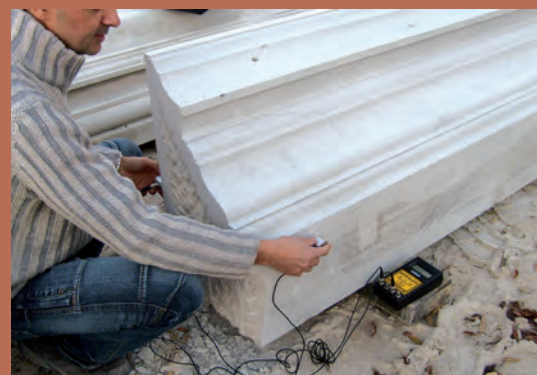
↑ Contrôle de vitesse de son pour vérifier que la pierre n'a pas de fissures à l'intérieur
Sonic testing to check that the stone has no internal fissures

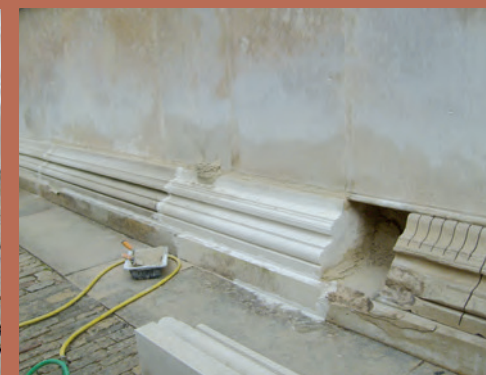
↑ Pose
Placing

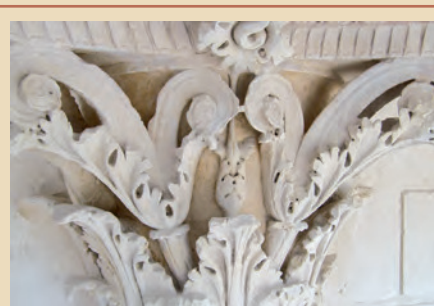
↑ Application d'une eau forte d'harmonisation sur chapiteau
Limewash to harmonise a capital

La restauration des parties sculptées est finalisée par l'application au tampon d'une eau de chaux mélangée à des pigments naturels qui renforce la protection de l'épiderme de la pierre, fait ressortir les parties en relief et harmonise les surfaces.

Restoration of the carved parts was completed by using a pad to apply lime water mixed with natural pigments. This enhances the protection of the outer part of the stone, brings out the relief and harmonises the surface.

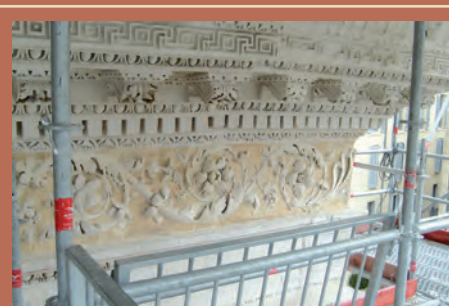
↑ Essais d'eau forte d'harmonisation frise
Testing limewash on a frieze
